IMPACTO DE LAS ALTAS TEMPERATURAS SOBRE LA ALTITUD BAROMÉTRICA IMPACT OF HIGH TEMPERATURES ON BAROMETRIC ALTITUDE

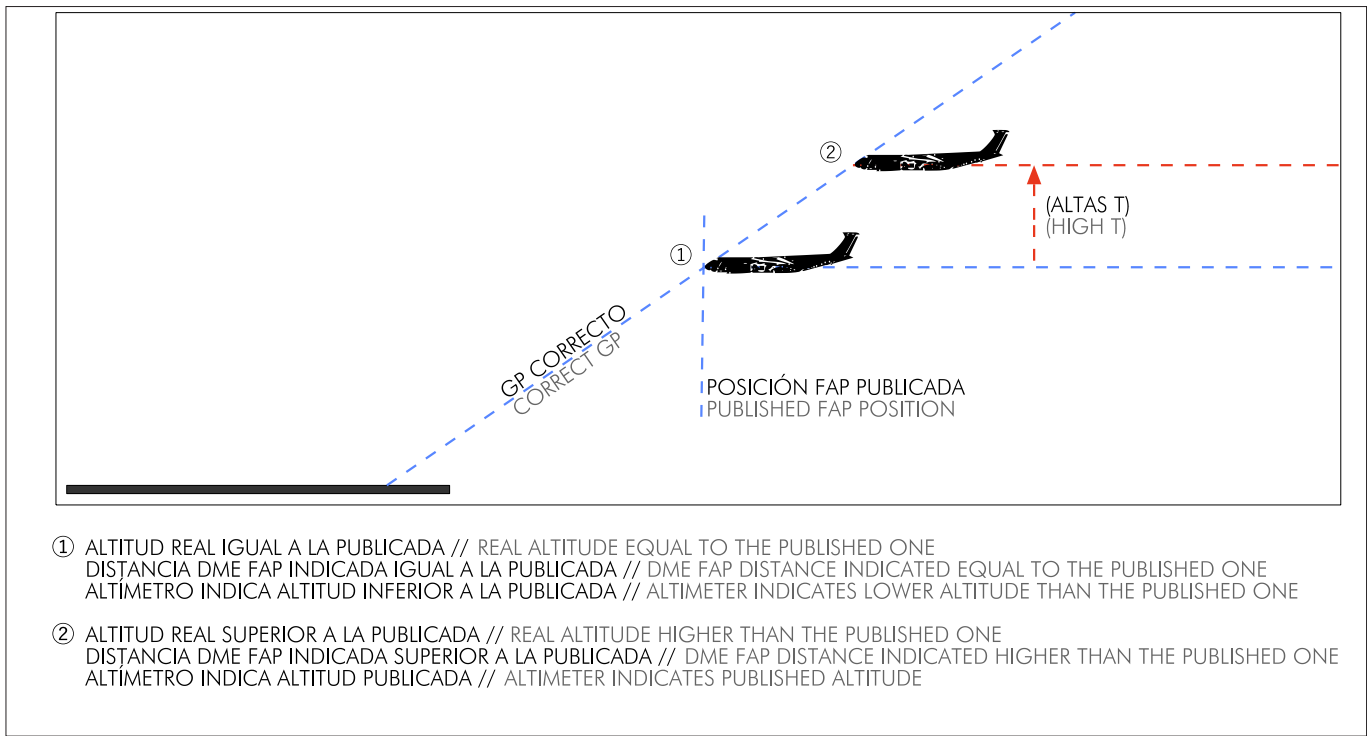
The analyses indicate that the mismatch between the barometric altitude indication and the DME distance for GP interception is caused by high atmospheric temperatures at the moment of approach, which causes the barometric altitude reading to differ from the real vertical position of the aircraft: In other words, the aircraft "is flying higher than the altimeter indicates". An aircraft intercepting the GP in the correct place, at the correct DME distance and the correct real altitude, will present an altitude reading lower than the real one.

These deviations in the indication are more marked for longer final approach segments for the manoeuvre in question.

The result of these deviations is that the pilot believes that he/she is flying at the altitude indicated by the altimeter, when in reality the aircraft is flying higher, with the following consequences:

- interception of the GP takes place at a greater distance than the published one for the FAP, with the descent along the path starting in reality before the published FAP is reached;
- over the FAP and at the DME distance published for this point, the on board altitude reading is lower than the published one, and differences up to some 300-400 ft may be recorded, in the case of the longest final approaches.

En cualquier caso, tanto la interceptación de la senda como el descenso posterior responden al ángulo de descenso adecuado, independientemente de las desviaciones observadas en la indicación originadas por la presencia de altas temperaturas.

In any case, both the path interception and the subsequent descent are dependent on the proper glide angle, without regard to the observed deviations in the readings caused by the presence of high temperatures.
