CARTA NUEVA. //
 NEW CHART.

A CORUÑA AD

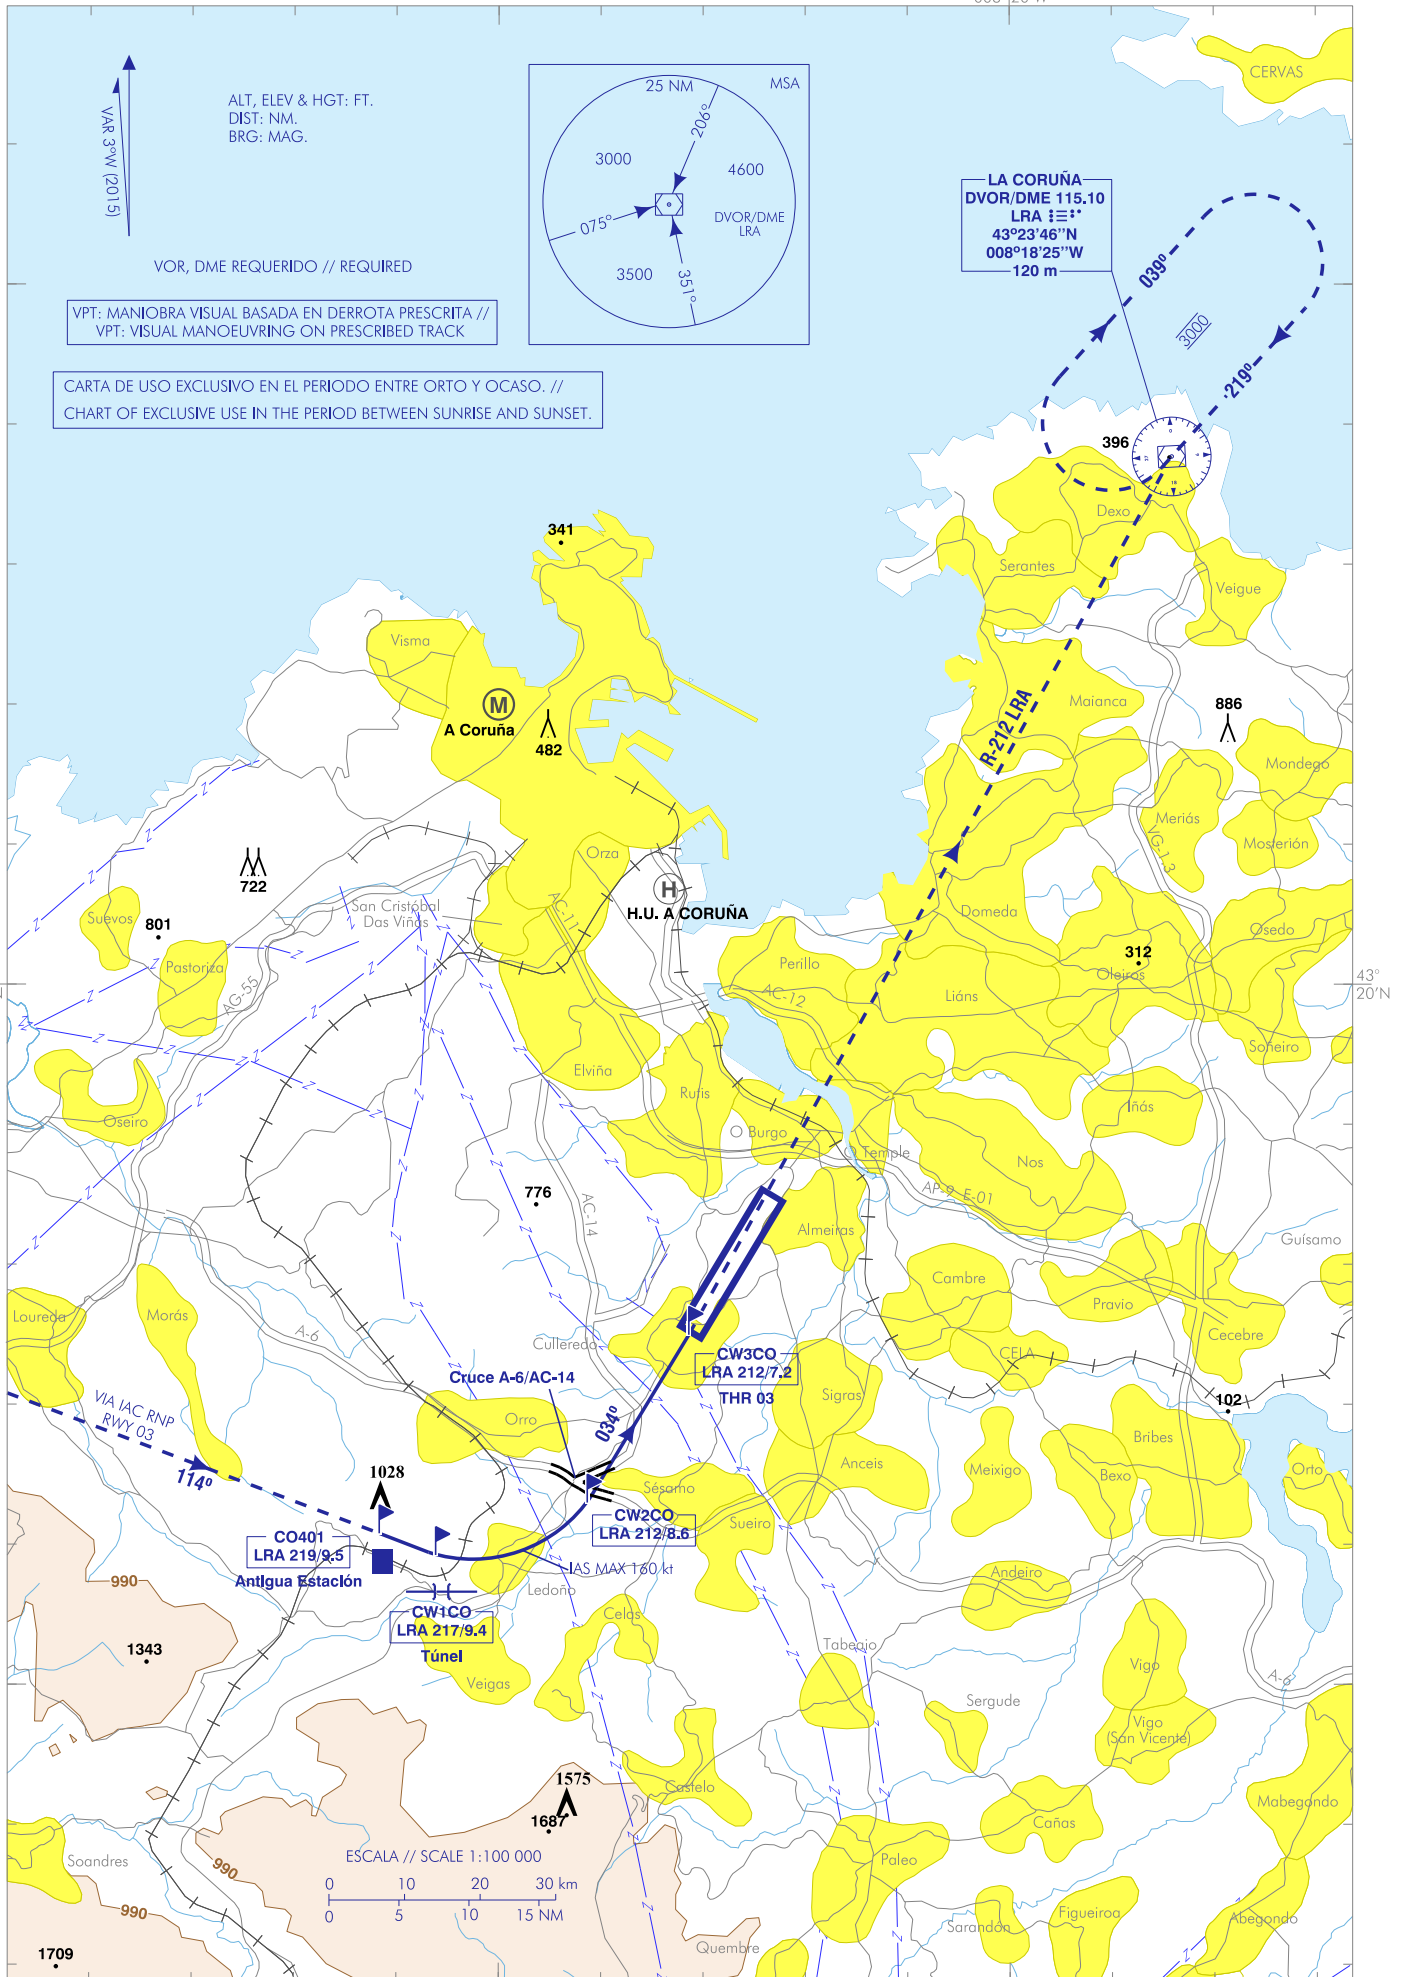
If the visual references are lost after CO401, complete the VPT manoeuvre climbing as far as THR 03 (heading 034°). Follow R-212 LRA direct to reach DVOR/DME LRA to join the holding at 3000 ft.

A	B	C	D
VIA IAC RNP RWY 13 ÚNICAMENTE	OCA/H	1500 (1170)			-
	VIS	4900			-

- PAPI (MEHT): RWY 03: 3.42° (54 ft)
- The visual references are not lit.
- For information purposes the geographic coordinates of the points are included:
 CO401: 431604.8N 0082609.9W
 CW1CO: 431555.5N 0082536.8W
 CW2CO: 431618.0N 0082407.9W
 CW3CO: 431730.1N 0082308.7W

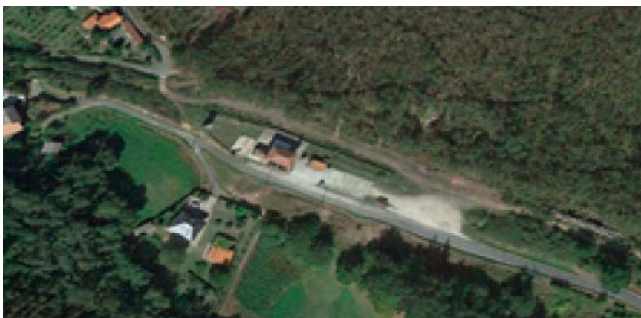
PUNTO // POINT CO401

“Antigua estación” en desuso y vías desmanteladas //
 “Former station” not in use and tracks dismantled.

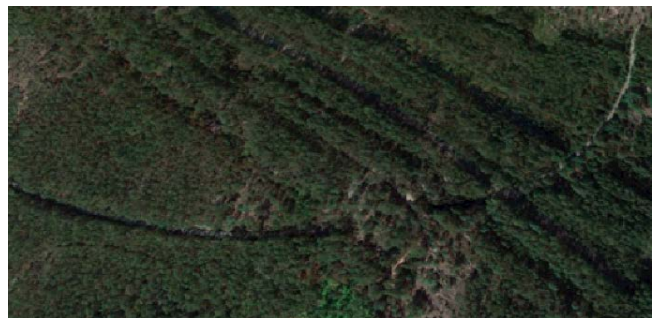
PUNTO // POINT CW1CO

Túnel // Tunnel.
